## **Fuente TROCHIMOCHÉ (Jaén, Jaén)**

Detalle de la esquina de la alberca donde se encuentra el caño (D. Sánchez Garrido, junio 2021)

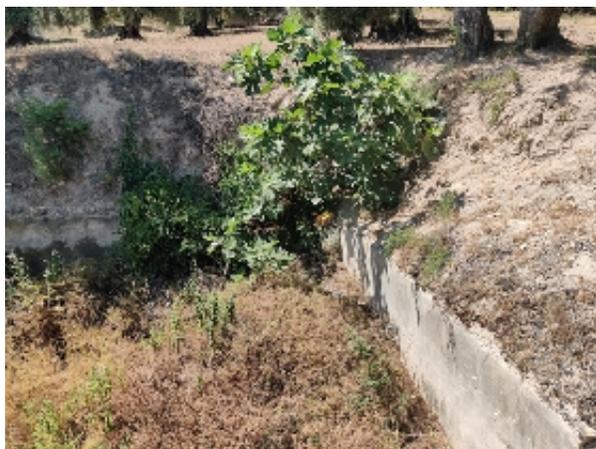
**La fuente consiste en una alberca de gruesas paredes. En su interior se encuentra el caño, así como una bañera metálica, una piletilla y una pequeña acequia.**

**La bañera metálica sita en el interior de la alberca se encuentra colmatada de tierra, signo de que la fuente lleva años abandonada o sin que nadie le preste atención o cuidado. Su estado de conservación es por tanto deficiente.**
