## Fuente de la PLAZA DE SERÓN (Cabra de Santo Cristo, Jaén)

Estado actual de la fuente de la Plaza de Serón (D. Sánchez Garrido, junio 2022)

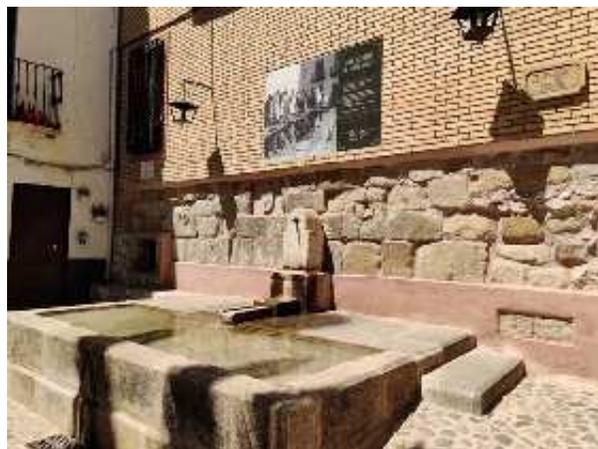
**El estado de conservación de la fuente y sus elementos es muy bueno, como consecuencia de la actuación llevada a cabo por el Ayuntamiento de Cabra del Santo Cristo a finales de la década de 2010.**

**Muy Bueno**
