▶ Fuente de VICHIRA (Priego de Córdoba, Córdoba)

Fuente de Vichira (M. López Chicano, diciembre 2008)

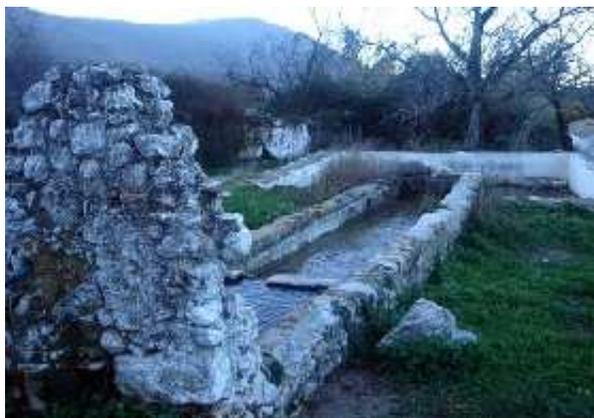
Está formada por un un frontón de piedras unidas con forma triangular y un pilar rectangular.

Consiste en un frontón de piedras unidas con forma triangular, sin caño originalmente (sólo con una piedra labrada a modo de vertedero), adosado a un pilar de planta rectangular dividido en dos segmentos y con drenaje a distinto nivel. El pilar vierte en una gran alberca de regulación para riego y abastecimiento, aunque sin uso actual. La conducción original de atadores está rota y se ha restaurado con tubería de PVC. Al lado de la fuente hay un cartel informativo del Parque Natural sobre la ganadería en la sierra.
