## ▶ Fuente de los SIETE CAÑOS (María, Almería)

Fuente de los Siete Caños (F. Moreno Cayuela, diciembre 2008)

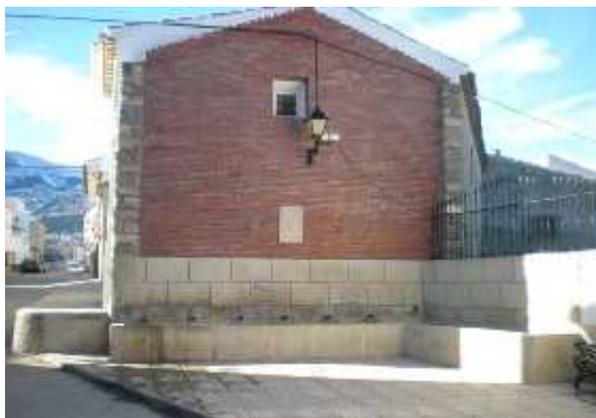
Está situada en la calle Virgen de la Cabeza, en el barrio de los Hornos de Vidrio de la localidad de María. El conjunto consta de una fuente, un lavadero público y una balsa de riego. Se tiene conocimiento de la existencia de la fuente desde el s. XV; el lavadero está fechado en 1790. La fuente tiene forma en L y está adosada a un muro. El agua sobrante va a una balsa de riego, de la que parten dos acequias. Muy cerca de este lugar podemos contemplar también el lavadero del Hoyo. Se puede decir que es el origen del río Caramel (junto con la fuente del Hoyo).
