📍 Fuente de los ZAPATEROS (Villanueva del Arzobispo, Jaén)

4 Descripción

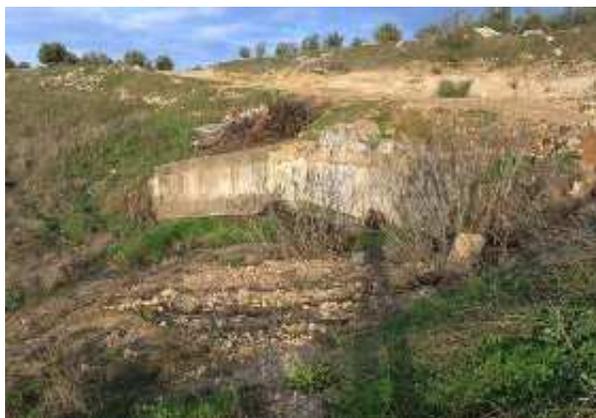
Fuente de los Zapateros, vista general. Se aprecian calizas en la parte superior y margas en la inferior (A.J. García Plaza, marzo 2010)
