📍 **Pilar de la CALLE DE LA FUENTE (Guijo, El, Córdoba)**

Pilar de la CALLE DE LA FUENTE

Guijo, El

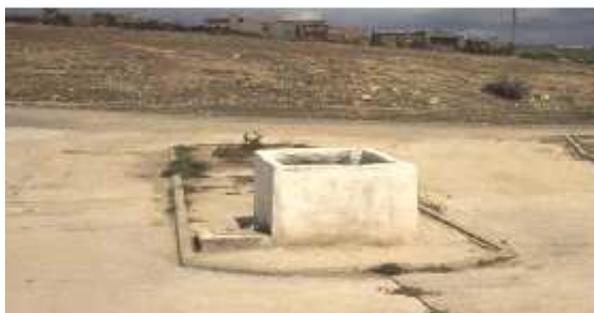
Es aceptable el estado de conservación del depósito y del brocal, aunque se trata de una obra de ladrillo moderno de escaso valor (R. Córdoba, 1998)
