## **Fuente del ARCO (Córdoba, Córdoba)**

**Fuente del ARCO**

**Córdoba**

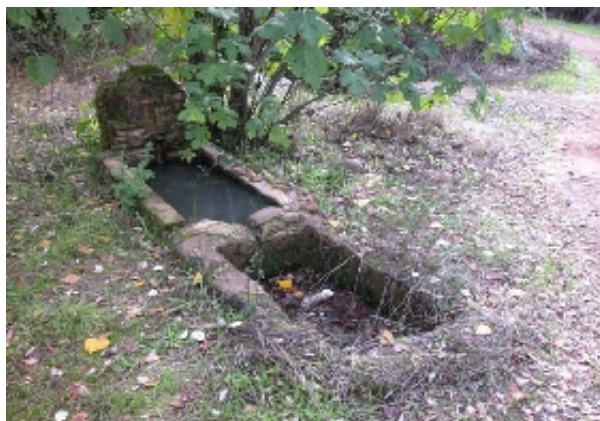
**Fuente del Arco (R. Córdoba, noviembre 2003)**

Se trata de una pequeña fuente con dos pequeñas pilas rectangulares que hacen la función de abrevadero.

**Deficiente**

**Abandono, suciedad y vertidos.**
