## **Pilar de la CANALEJA (Cañete la Real, Málaga)**

**El Pilar de la Canaleja (S. Rodríguez, noviembre 2010)**

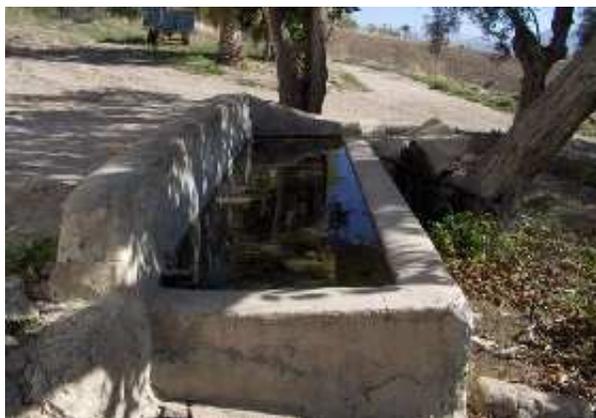
**A este pilar se accede por la carretera local MA-6401, poco antes de llegar al casco urbano. En el km. 5 de dicha carretera sale a nuestra izquierda un camino. Tomar este camino y a unos 700 m. nos encontramos esta fuente con su pilar de unos 4 m. de largo y que fue construido en el año 1945, aunque ha sido restaurado posteriormente. El pilar tiene un apartado a modo de pila para lavar la ropa y una alberca asociada de unos 5 x 5 m. que se encuentra por debajo a escasos 25 m. del pilar.**

**Aceptable**

**Afección al caudal por bombeo o derivación.  
Abandono, suciedad y vertidos.**

**A consecuencia de un sondeo que se realizó próximo al pilar, a menguado mucho su caudal, llegando a secarse algunos años.**
