▶ Manantial SAN VICENTE (Lanjarón, Granada)

1 Localización

Manantial SAN VICENTE

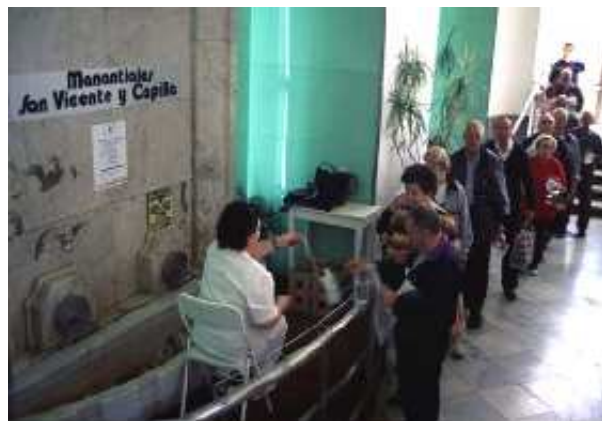
Manantial de San Vicente y Capilla (A. Castillo, abril 2011)

Este manantial se encuentra en el recinto del Balneario de Lanjarón. Se usa por vía oral, aumenta la dilución plasmática, el filtrado glomerular y el volumen y dilución de la orina, disminuyendo la reabsorción tubular. Acción mecánica de lavado y arrastre de riñón y vías urinarias, y antiséptica, espasmótica, descongestiva y sedativa de las vías urinarias. Su caudal es de 0,5 l/s y su residuo seco son 160 mg/l y su tipo químico bicarbonatado cálcico. Fue declarado minero-medicinal, según Resolución de la Dirección General de Minas del Ministerio de Industria de fecha 11 de diciembre de 1971. Con autorización para su explotación como agua embotellada y concesión del Perímetro de Protección, según Resolución de la Junta de Andalucía de fecha 28 de septiembre de 1990. Autorización de cambio de denominación de producto por Agua Mineral Natural S. Vicente, según Resolución de la Dirección General de Industria, Energía y Minas de la Junta de Andalucía de fecha 6 de noviembre de 1995.

Muy Bueno

Ninguna.
