▶ Fuente del SENDERO DE LAS TOBAS (Higuera de la Sierra, Huelva)

Fuente del SENDERO DE LAS TOBAS

Higuera de la Sierra

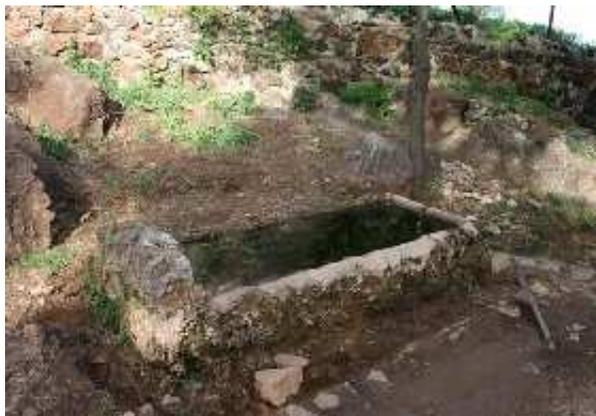
Fuente y pilar en el sendero de Las Tobas (J. L. Macías, marzo 2011)

En el sendero de Las Tobas, que arranca de la zona norte del pueblo de Higuera de La Sierra, por debajo del mirador, se encuentra esta fuente con un sencillo pilar abrevadero. Es un lugar abundante de agua que en época de lluvias mana en varios puntos de las cercanías además de en la fuente.

Suele agotarse en los veranos especialmente secos. Junto al pilar a escasos 8 m, hay un viejo abrevadero ya roto y en desuso. El camino es empedrado y bien acondicionado para el paseo, pues conduce a la zona de Las Tobas. Las vistas de las serranías de Sierra Morena son impresionantes.
