▶ Fuente de CAÑO GORDO (Lucena, Córdoba)

Fuente Caño Gordo (M. López Chicano, diciembre 2011)

M. López Chicano (Univ. Granada)

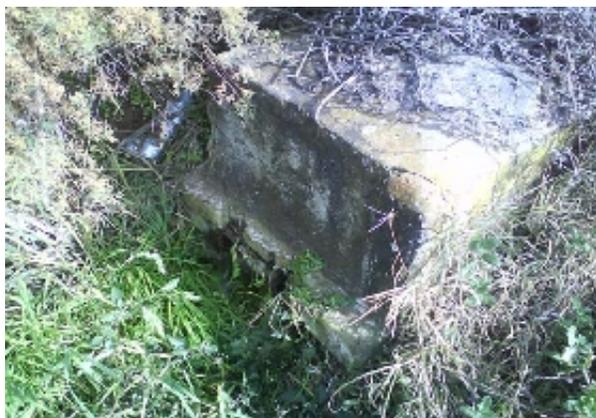
La fuente, a veces muy cubierta de vegetación, presenta un pilastra de sección cuadrada y menos de 60 cm de altura; de ella surgen dos caños metálicos de distinto diámetro que vierten en una pequeña pileta de planta cuadrada situada al ras del suelo. A través de un canalillo de poca longitud vierte a un estanque cuadrado de unos 8 m de lado, y este a su vez lo hace al arroyo vecino mediante un rebaje en el pretil y un tubo metálico. El agua procede del relleno aluvial cuaternario depositado en el fondo del valle aguas arriba de la fuente. Aguas abajo continua el mismo relleno, recorrido por el arroyo, jalonado por algunos álamos y tarajes. El entorno está siendo sometido a cambios de uso del suelo y a la ampliación del camino, lo cual podría conllevar alteraciones del régimen hídrico del manantial.
