## ▶ Fuente del ESPINO (Villaluenga del Rosario, Cádiz)

### 1 Localización

**Fuente del ESPINO**

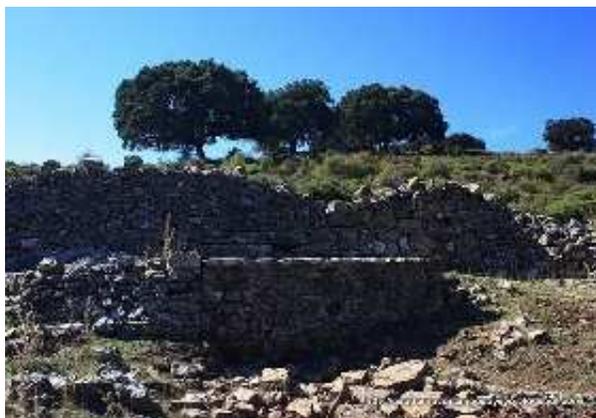
Frontal de la Fuente del Espino, así como la pila o depósito en el que cae el agua ( J.L. Valencia, octubre 2012)

**La fuente se compone de un frontal de piedra donde el agua vierte a un pilón profundo y ancho (más bien depósito) de unos 3 m de ancho por 2 de hondo, el frontal de piedra se continúa en un murete alto de piedra que forma un recinto "amurallado" con el objetivo de impedir que entren los animales a beber, lo cual señala más un uso de abastecimiento humano que ganadero. A medida que el estiaje avanza el nacimiento del agua se produce más arriba en la ladera, motivo por el cual hay dos pozos o abrigos de piedra, para proteger el lugar de salida de agua, uno de ellos (el más próximo a la fuente) está derruido, y el otro más pequeño presenta una pequeña poza con bóveda de piedra desde la que parte una goma hasta el cortijo de San Antonio que está a 440 m en línea recta.**

**Deficiente**

**Parte de los muros de piedra de protección y uno de los pozos de la parte alta están derruidos, se ve que hace mucho tiempo que no se hace ninguna reparación.**
