Galería del HUERTO DEL CARMEN (Úbeda, Jaén)

Galería y alberca del Huerto del Carmen (V.M. Robles-Arenas, diciembre 2008)

Galería del HUERTO DEL CARMEN

Úbeda

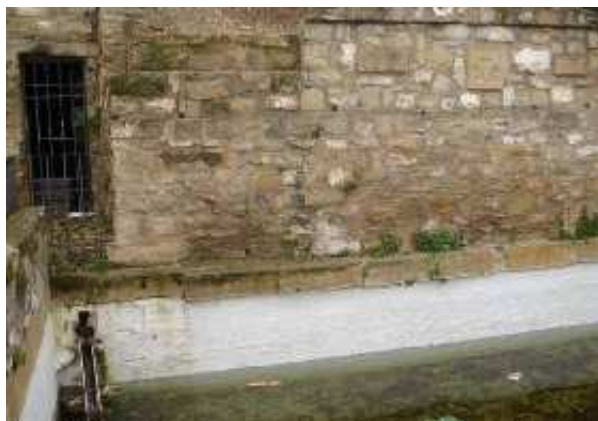
En el Huerto del Carmen, junto a la muralla de San Millán, se encuentra una alberca que recoge el agua que mana de una galería que unía la ciudad con extramuros, posiblemente el convento de San Miguel. Este agua era empleada para riego, pero actualmente en la alberca flotan residuos de todo tipo. En el frontal de la alberca se observan tres placas talladas, de izquierda a derecha, en la primera se puede leer "S Juan de la +" 1542-1591, en la central un escudo, y en la tercera el año de restauración del lugar (AÑO MCMXCIX).

Deficiente

Afección al caudal por bombeo o derivación.

Abandono, suciedad y vertidos.
