## **Pilar de SIERRA HERRERA (Encinasola, Huelva)**

**Pilar de Sierra Herrera (D. Bermejo Pérez, mayo 2013)**

**Pilar de SIERRA HERRERA**

**D. Bermejo Pérez  
(07-05-2013)**

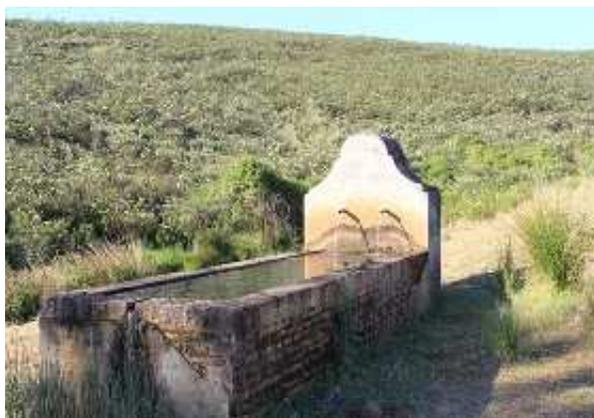
**Las aguas son conducidas desde el manantial cercano, desarrollado sobre materiales pizarrosos del Paleozoico, y vierten a un pilar corrido de ladrillo con dos caños en su frontal.**

**Aguas abajo se continua con un abrevadero menor para ovejas y cabras.**

**Bueno**
