Fuente del HORTAL (Villanueva del Rey, Córdoba)

Fuente del Hortal (R. Córdoba, 1998)

1 Localización

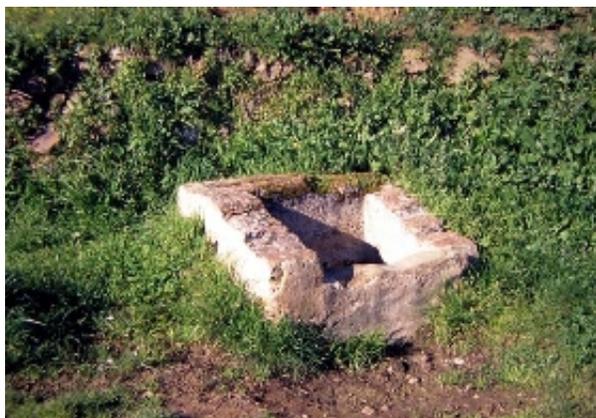
Se trata de un manantial con una mínima arquitectura, consistente en una pequeño depósito de planta rectangular o cuadrada que, a manera de arca, recoge sus aguas. Este tipo de estructuras es típico en esta zona, por ejemplo, las fuentes del Alguacil y de la Mosca, entre otras.

El estado de conservación es malo, se observan diversas fracturas y fisuras en sus materiales de construcción, y su entorno se encuentra cubierto de vegetación, hasta el punto de hacer difícil la visión de la fuente.

Su estructura, muy simple, consiste en un pocete cuadrangular de mampostería y ladrillo, enlucido con mortero, con dimensiones en planta de 1,19 por 1,30 m y una altura de 40 cm. Está abierto por su parte superior y no conserva restos de sistemas de extracción de agua ni cubierta.

El interior del pozo presenta buena conservación, pero la parte superior del brocal (pretil) se encuentra deteriorada por las múltiples fracturas que presentan los materiales de construcción (ladrillos y mortero).
