## **Fuente EL PIOJO (Montilla, Córdoba)**

**Fuente El Piojo (Ayuntamiento de Montilla, septiembre 2006)**

**Fuente EL PIOJO**

**Montilla**

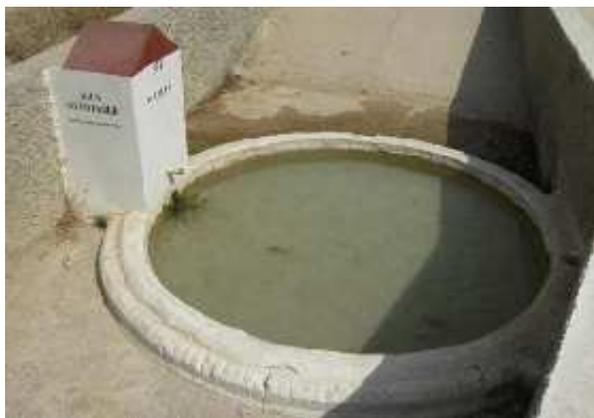
**La fuente se sitúa al borde mismo del camino y algo rehundida con respecto a él. El agua le llega procedente del oeste por medio de una conducción protegida por un murete de mampostería del que discurre en superficie el último metro de su recorrido; del extremo occidental de este muro, sin pilastra alguna, sale el caño que vierte en un pilar de planta circular de 3 m. de diámetro que evacua por el lado este por una canalización subterránea (Información facilitada por R. Córdoba).**
