Mina de la LOMA DE VILLANUEVA II (Almáchar, Málaga)

Mina de la Loma de Villanueva II (A. Vela Torres, junio 2014)

Galería, cimbra, zanja o mina de agua

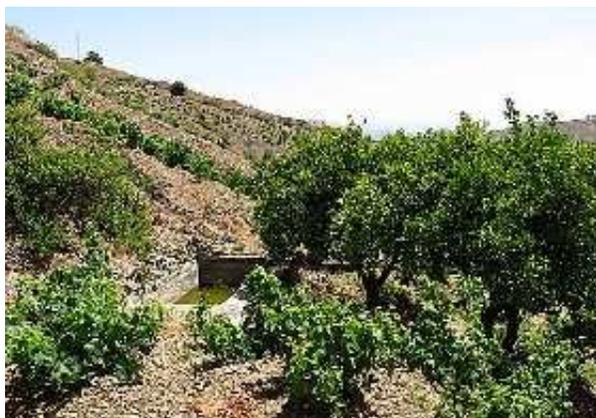
En sus orígenes, el conjunto hidráulico estuvo formado por una mina y su correspondiente alberca. En el presente, la entrada a la primera está sepultada por un hundimiento, quedando sólo parte del corredor a cielo abierto por el que se accedía a la bocamina. La alberca sigue existiendo y está en uso; el pequeño vaso de planta rectangular, apenas 4 m. de largo, 1,5 de ancho y 1 m. de profundidad, tiene un volumen que roza los 5 metros cúbicos. El suministro procede de la vieja mina a través de una tubería que se introduce bajo el derrumbe; el caudal no es abundante y ha sido cuantificado por el actual propietario en unos escasos 300 litros diarios.
