▶ Galería de las LILAS (Lecrín, Granada)

Galería de Las Lilas, entrada (L. Sánchez Díaz, julio 2014)

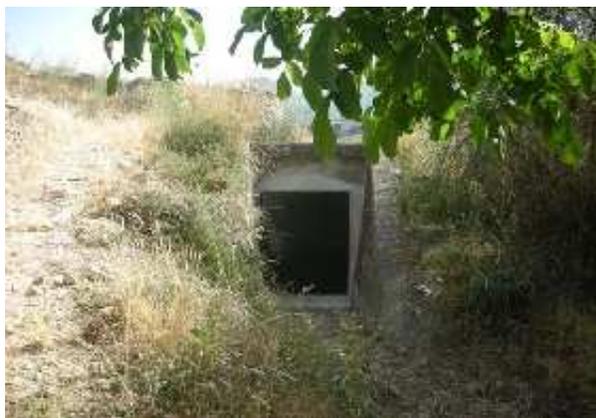
Galería localizada en la margen derecha del río Torrente, a una cota superior del lecho actual de unos 25 m. Para poderla visitar hay que llegar hasta el Cortijo Las Lilas, se puede llegar desde Murchas, por la pista paralela al río por la margen derecha o por la pista que sale junto a la fábrica de ladrillos de la carretera N-323a y discurre prácticamente por el propio río. Una vez que se ha llegado al río se sigue un camino que para por detrás del mismo hasta una era, justo debajo de ésta se encuentra una pequeña construcción que protege al entrada a la misma y se encuentra cerrada con llave, varias arquetas, que corresponden a las distintas partes en las que se divide el caudal. Una de ellas se encontraba sin candado y se estimó que circulaba un caudal de 15 l/s (24/07/14), sin lograr averiguar si se trataba del caudal total o de una parte.
