## Galería de TALARÁ (Lecrín, Granada)

Galería de Talará (L. Sánchez Díaz, julio 2014)

**Galería de TALARÁ**

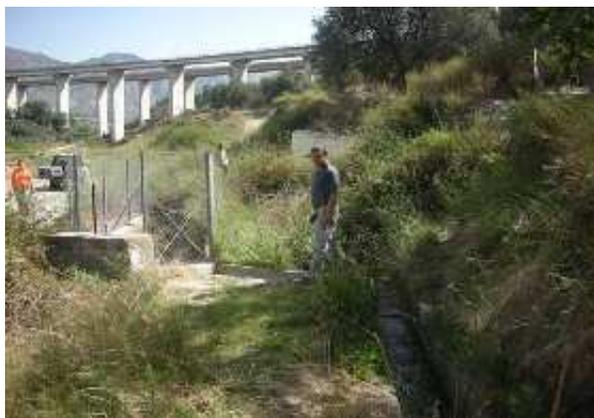
Se identifica fácilmente por la presencia de una pequeña caseta, donde se encuentra un sistema de filtrado, para eliminar los posibles arrastres que en el momento de la visita (24/07/2014) no pasaba agua a través de él. Junto a la construcción hay unos metros de tela metálica que protege el inicio de la acequia. Se estimó que por ella circulaba unos 25 l/s. Aunque en el estudio del Plan de Control fase 8- Lecrín (IGME- DipGra, mayo 2009) se hace referencia a caudales de entre 2 y 5 l/s.
