Fuente de la TEJA DE LA INDIANA (Ronda, Málaga)

Fuente de la Teja de la Indiana (S. Rodríguez Domínguez, agosto 2014)

**S. Rodríguez Domínguez (Consejería de Medio Ambiente y Ordenación del Territorio)
(23-08-2014)**

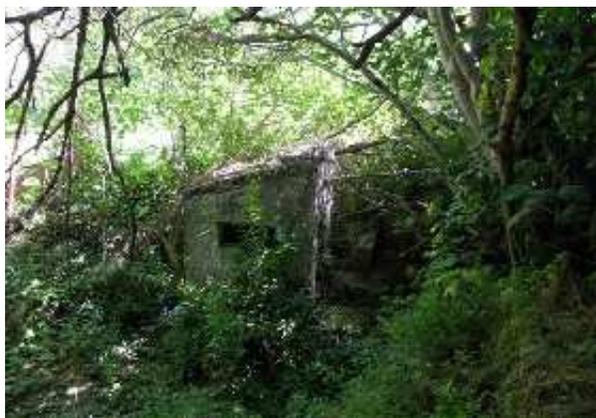
La caseta que se ve en las fotos contenía las bombas que impulsaban el agua del aljibe que hay justo detrás de ella. La fuente tiene una puerta de entrada y luego la galería se abre en dos en forma de "Y", según me informan los prácticos del lugar.

Todas estas instalaciones están en un lamentable estado de conservación.
