Laguna del PICACHO (Moguer, Huelva)

1 Localización

Laguna del PICACHO

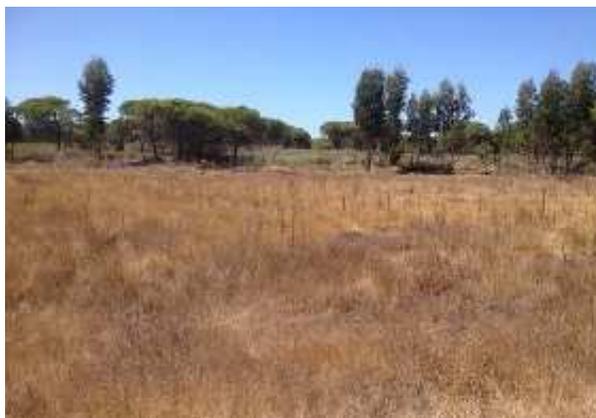
Imagen estival de la laguna. Seca en un año seco en el que no se ha desarrollado la vegetación acuática e higrófitas (J. M. Fernández-Palacios, agosto 2014)
