## ▶ Surgencia del CORTIJO DE LÍBAR (Montejaque, Málaga)

Surgencia del Cortijo de Líbar (S. Rodríguez, septiembre 2014)

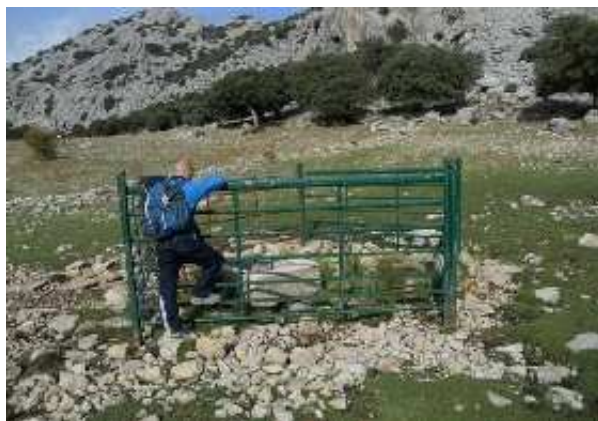
Se trata de una surgencia a nivel de suelo ubicada a unos 100 m. por encima del Cortijo de Líbar. Estas aguas se canalizan a un pozo/aljibe y de éste a un abrevadero que actualmente está en desuso.

**Deficiente**

**El abrevadero está realizado en sillares de piedra caliza bien labrada.**
