Fuente de la ALBARRADA (Macharaviaya, Málaga)

Fuente de la Albarrada (A. Vela Torres, junio 2014)

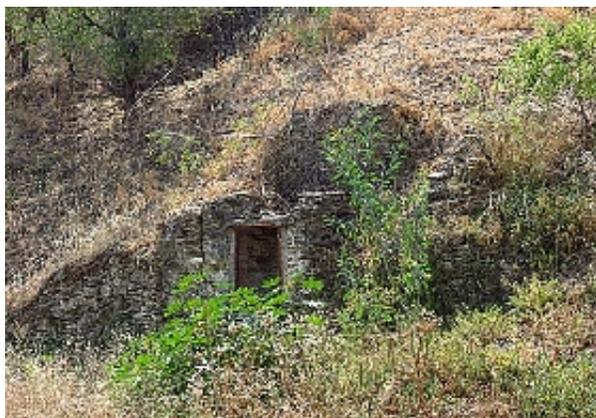
Deficiente

Abandono, suciedad y vertidos.

El aspecto que ofrece en la actualidad es la de un pozo de sección cuadrada, de 1,40 m. de lado, revestido de mampostería; las piedras están dispuestas según la técnica de piedra seca, por entre cuyas grietas aparece el agua por filtración, sin descartar la posibilidad de que también capte parte de las aguas subálveas del cercano arroyo. En el presente tiene una cubierta plana, moderna.

Durante algún tiempo tuvo una puerta que protegía el interior de la caída de elementos externos pero, hoy día, ha desaparecido y ya se ven basuras en el interior.
