## ▶ Rezume del ARROYO DE VERDUGO (Totalán, Málaga)

Rezume en el Arroyo de Verdugo (A. Vela Torres, octubre 2014)

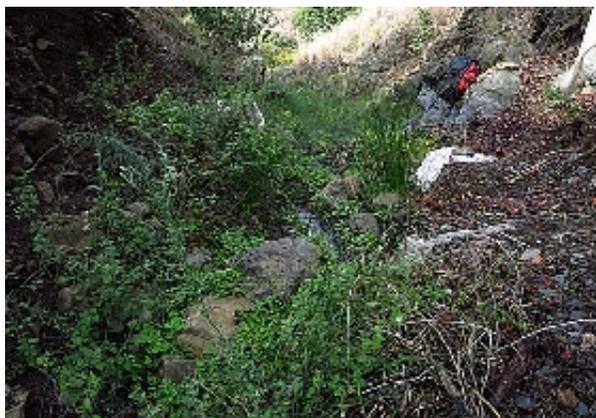
Éste es permanente pero de mínimo caudal. Se encuentra en el lecho de la cañada, al pie de un escarpe cubierto por una capa de toba. La vegetación cubre por completo el cauce pero no impide comprobar que las filtraciones son recogidas en una arqueta, en la que da comienzo la tubería que conduce los caudales a la citada alberca, construida con mampuestos, de planta cuadrada y 1,70 m. de profundidad.
