## Rezume del PARAJE DE VERDUGO (Totalán, Málaga)

Rezume en el Paraje de Verdugo (M. Sánchez Pérez, octubre 2014)

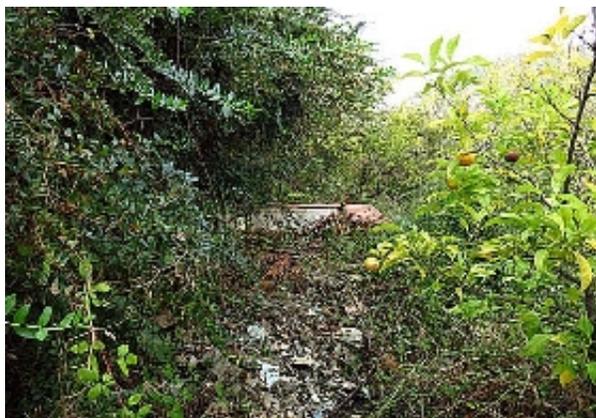
Ésta es de planta ligeramente rectangular, con una capacidad de unos 6 metros cúbicos. Por su aspecto exterior, aparenta ser reciente con su revoco de cemento y losetas de barro; sin embargo, en las zonas donde se ha desprendido el enfoscado aparece una fábrica antigua de mampostería trabada con barro.

El suministro procede de la parte trasera, en la que ha sido excavada una zanja que recoge el agua filtrada del subsuelo.

Tanto el resumen como la alberca están abandonados pero, cuando eran utilizados, los volúmenes captados se empleaban en el riego de varias parcelas cultivadas con frutales.
