▶ Fuente de la VIÑA DE GABRIEL (Alpandei, Málaga)

Alcubilla de la Fuente de la Viña de Gabriel (A. Ventas, febrero 2020)

1 Localización

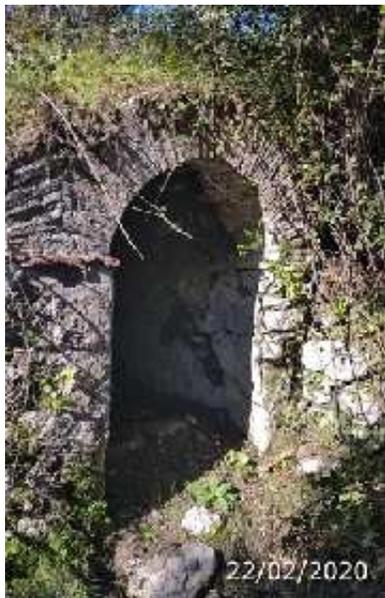
Actualmente la fuente está seca, en un precario estado por el tiempo y con la alcubilla colmatada. Sin embargo, algo más abajo en el desnivel (apenas un par de metros más abajo), el venero que venía de la fuente tiene una salida, con poco caudal, pero permanente, recogido por un caño encastrado en una rudimentaria pared cementada y que crea un pequeño reguero, pendiente abajo, que es aprovechado para riego antes de perderse en el cercano arroyo de Las Alfaguaras.

La citada alcubilla, de bella factura, tiene más o menos un metro de altura, está construida en piedra y rematada en ladrillo de barro macizo haciendo un arco abocinado de medio punto en su entrada. La base es cuadrada, está colmatada de sedimentos por lo que no se puede apreciar la profundidad, presumiblemente podría tener unos 20-30 cm. Apenas unos 20-30 cm de la entrada es observable una hilera de piedras en el suelo que delimitarían la entrada de la misma con la pila interior que contendría el agua, siendo éstas la pared más externa.

Se agrade el acceso por parte del propietario, Gabriel, para visitar la fuente, así como la grata compañía de Gonzalo Astete Sánchez y Gonzalo Astete Martín, para poder inventariar la fuente. Sería deseable una limpieza, incluso una restauración de esta bonita y antigua fuente.
