## ▶ Fuente del PILAR (Beas, Huelva)

Fuente del Pilar (F. Espigares Hurtado, febrero 2015)

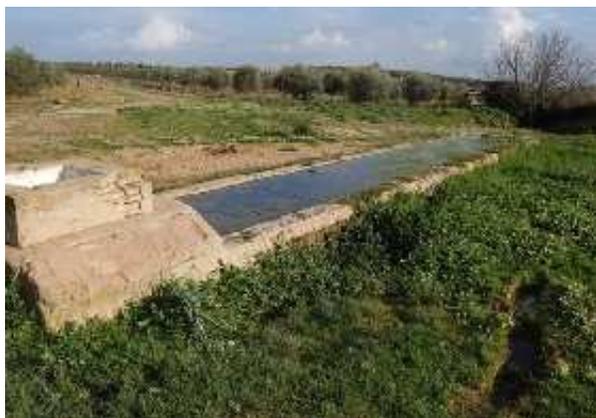
Se trata de una pequeña fuente realizada en ladrillo de mampostería que vierte agua sobre un gran abrevadero.

**Esta fuente se sitúa en el contacto entre los materiales paleozoicos (afloran en el entorno) y el detrítico depositados sobre estos. En la parte trasera de la fuente, existen unas tuberías por lo que parece que el agua debe nacer en otro lugar y es conducida hasta este punto.**
