## **Aljibe EL CONSULADO (Puerto Real, Cádiz)**

**Aljibe El Consulado (M. Limón Andamoyo, julio 2017)**

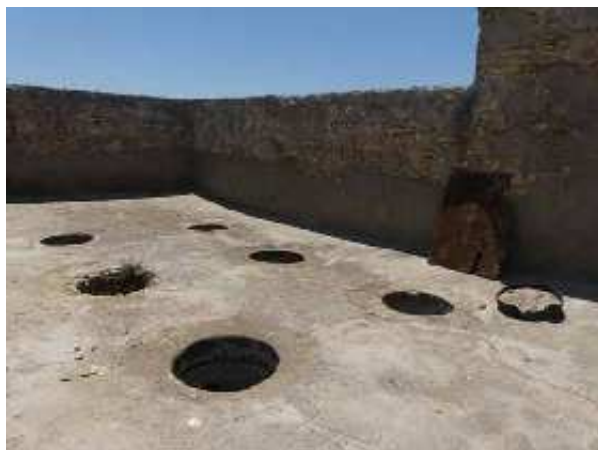
El aljibe es una estructura no subterránea, de planta rectangular con un largo de 9 m x 4,85 m de ancho. La base es una estructura de obra de sillares con mortero de cal y arena. La zona de almacenaje está compuesta por una alineación de dolías (tinajas) de gran tamaño y pareadas de dos en dos. Las dolías estaban sepultadas dentro de la estructura hasta el nivel de su boca, recogiendo el agua de lluvia que cayera en el interior de la misma gracias a un falso suelo con caída a dos aguas hacia el interior.

**Deficiente**

**Abandono, suciedad y vertidos.**

Otros: **Derrumbe**
