▶ Aljibes del CASTILLO DE LA CABA (Aldeire, Granada)

Aljibe del Castillo de la Caba (J. Rubia González, diciembre 2018)

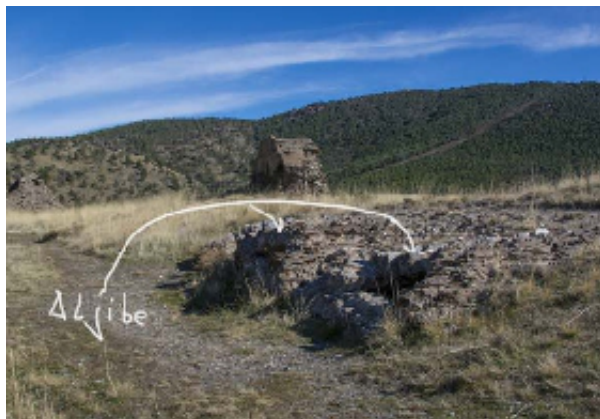
A unos 400 m al sureste de Aldeire en el interior del Castillo junto al camino del Puerto de la Ragua, se observan dos aljibes construidos para la recogida y reserva de agua. El mayor de ellos de planta trapezoidal está dividido en tres naves paralelas unidas por un arco de medio punto; en la nave central hay dos brocales, uno en la clave de la bóveda y otro en el frontal que servía que servía también para acceder a su interior. El segundo de los aljibes es mucho más pequeño y se encuentra junto al bastión semicircular adosado a su muralla.

Se encuentran casi destruidos uno junto las únicas torres existentes y otro en el centro del recinto, ambos casi enterrados, aunque aún se observa alguna apertura. En su interior aparecen dos o tres cavidades unidas por su parte inferior donde se observa en pintadas. Todo se encuentra en un lamentable olvido.

Deficiente

Abandono, suciedad y vertidos.
