## ▶ Nacimiento del ARROYO CUCAZORRA (Málaga, Málaga)

**Nacimiento del ARROYO CUCAZORRA**

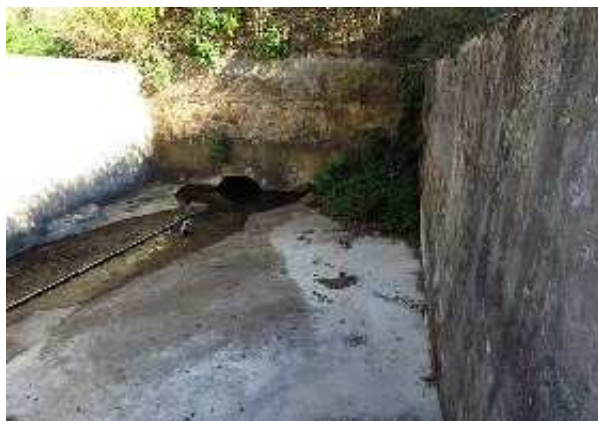
Nacimiento en el Arroyo Cucazorra (A. Vela Torres, marzo 2015)

El nacimiento brota en el interior de la alberca, en la que existe una oquedad de forma semicircular cubierta con agua, de la que parte un corto y estrecho conducto que se introduce bajo uno de los lados de la alberca. Ésta tiene un desagüe de fondo y un aliviadero realizado con un atañor cerámico. Una tubería de PVC transporta los escasos caudales surgentes a un gran albercón ubicado junto al carril por el que hemos accedido.
