▶ **Mina del LAGAR DE CARRETERO (Málaga, Málaga)**

1 Localización

Galería, cimbra, zanja o mina de agua

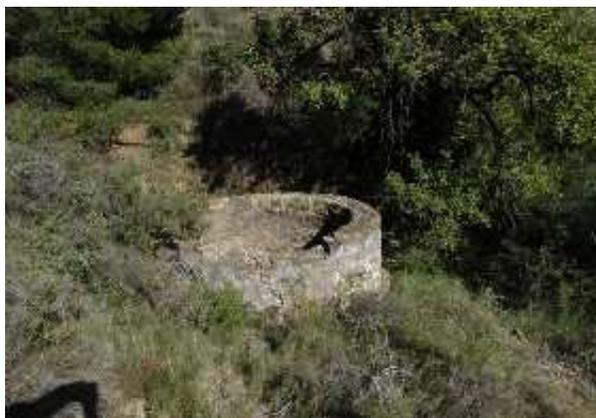
Pozo madre (C. Sánchez Argüelles, junio 2017)

El pozo madre tiene una profundidad aproximada de cuatro metros y un diámetro de dos; en el interior, a 1,5 m del brocal, existió un aporte de agua que ha dejado en la pared una gruesa capa de toba.
