Pilar del MOSCOSILLO (Carmona, Sevilla)

1 Localización

Pilar del MOSCOSILLO

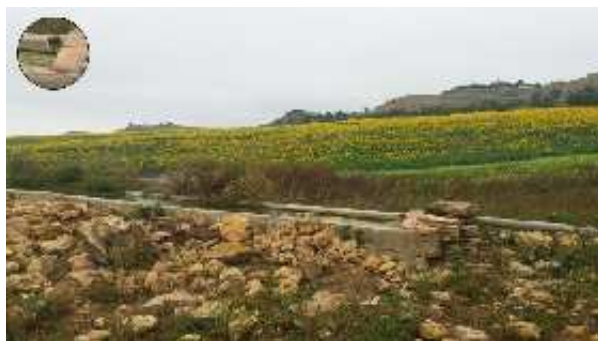
Pilar con un leve chorrito de agua (Juanma Borreguero, mayo 2020)

El pilar. Es el elemento principal, está orientado al Sur, tiene unos 14 m de largo y casi 2 de ancho. No es muy profundo, su cubeta interior apenas es de unos 20 cm, y su profundidad exterior podría rondar los 40 cm. Es apreciable que ha sido restaurado varias veces, pudiendo verse restos originales junto a él, dejando visible en algunas partes que, inicialmente, era un pilar construido a base de ladrillos mamposteros. El agua entra por su cara norte, mediante un único caño situado en la parte superior de un pequeño frontispicio en forma de arco escarzano. En el orificio, lo que puede apreciarse es el caño encastrado original de fibrocemento, de unos 10-15 cm de diámetro, en cuyo interior deja ver el actual tubo de polietileno, sensiblemente más pequeño. Evidentemente, es lógico pensar que la conducción original pudo partirse en varios tramos (como vemos actualmente) y la única solución fue llevar el agua desde el nacimiento (más bien desde el último tramo en condiciones del tubo original), mediante la conducción de polietileno, más moderna, y sin riesgo de roturas. No vemos un rebosadero en su estructura actual, pero sí que vemos lo que pudo ser una parte del pilar original junto al actual, con una hendidura central que daría pie a la salida del agua. Por consiguiente, dado que se trata de una fuente de escaso caudal, no sería raro pensar que el agua sobrante simplemente saldría por las filtraciones de las paredes en algunos tramos, especialmente del final.
