## Fuente de LAS ALBERQUILLAS (Guadalcanal, Sevilla)

## 4 Descripción

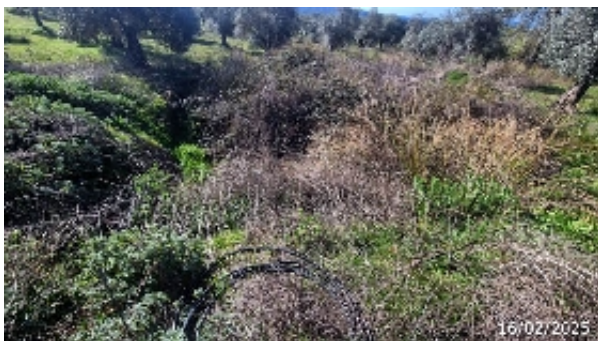
Aspecto de la alberca plena de vegetación (A. Ventas, febrero 2025)

**Deficiente**

**La alberca está a ras del suelo. Tiene una profundidad de un metro y medio y es de forma rectangular, casi cuadrada, con unas medidas de 8 x 5 m aproximadamente. Toda ella está hecha en piedra y parece antigua, pero la vegetación existente nos impide ver mejor los elementos de la misma.**
