Fuente del CAÑUELO BAJA (Priego de Córdoba, Córdoba)

Fuente del Cañuelo Baja (B. Montes Pérez, Julio 2009)

1 Localización

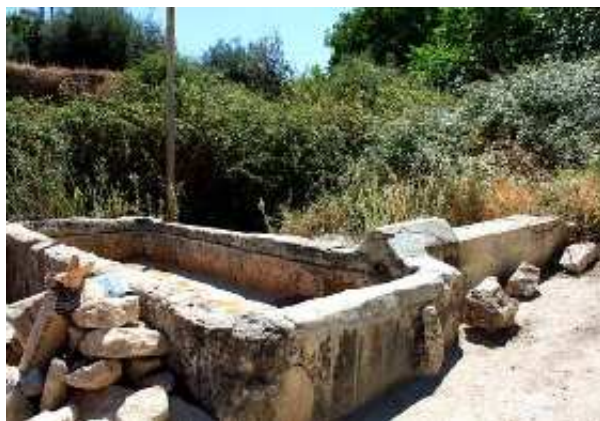
Situada a las afueras de la aldea del Cañuelo al NE de Priego de Córdoba, bajo la carretera A-333 y el Arroyo del Letrado. Es una fuente construida en bloques de piedra con un caño de metal y pilón de planta rectangular. Se surte de un manantial situado a unos 20 m más arriba, y aunque actualmente la fuente presenta poco caudal posiblemente sea debido a la falta de mantenimiento. Existía un lavadero bajo la fuente, de gran arraigo y considerable antigüedad en la aldea pero que lamentablemente fue derribado hace unos 15 años llevándose algunas de sus piedras para la restauración del lavadero de la vecina aldea de Zagrilla.

Deficiente

Como en el caso de la fuente anterior, se conservan aquí dos estructuras diferentes, pilar y lavadero. El agua llega al pilar por medio de una conducción cubierta por murete de mampostería con remate triangular en los últimos metros de su recorrido, que se eleva ligeramente para formar la pilastra donde se emplaza el caño, situada en el ángulo suroeste del pilar; éste sale por su cara norte y vierte en un pilar de losas de piedra, dotado de contrafuertes exteriores y planta rectangular cuyas dimensiones alcanzan los 5 x 2.50 m. y 50 cm. de altura, realizando el desagüe por el lado norte, a través de un orificio labrado en la parte inferior del muro, directamente a un arroyo. Junto al pilar se conserva un hay un lavadero de planta cuadrada, cuyos muros son de ladrillo enlucido de cemento y su fábrica es moderna, dividido en dos por un tabique interior de ladrillo, que mide 6 m. de lado y está integrado por 16 puestos de lavado (cuatro en cada lado).
