## Fuente de ROMÁN PÉREZ BAJO I (Córdoba, Córdoba)

Fuente del Cortijo de Román Pérez Bajo I (R, Córdoba, diciembre 2004)

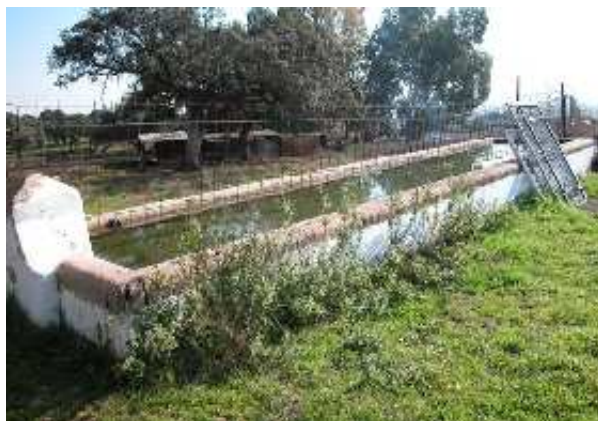
**Alguna de ellas, como se aprecia en las fotos se encuentra seca y en estado de abandono.**

**Deficiente**

**Afección al caudal por bombeo o derivación.  
Abandono, suciedad y vertidos.**
