## ▶ Charcón del CONVENTO (Yunquera, Málaga)

Charcón del Convento (A. Vela Torres, enero 2012)

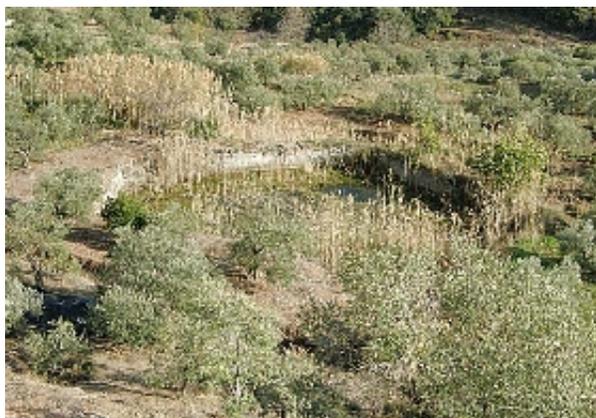
El manantial brota en el interior de un enorme albercón de, aproximadamente, 75 u 80 m. de perímetro que, con una planta más o menos pentagonal, encierra una superficie de 400 m<sup>2</sup>. La alberca está excavada en una amplia terraza y ha sido dotada de muros que llegan al metro de grosor para poder soportar la presión del agua embalsada; en uno de los lados existe una escalera para bajar al vaso. Tanto el entorno como el interior de este vasto depósito están faltos de mantenimiento y es por ello que abunda la vegetación que dificulta el acceso; incluso dentro del vaso se está acumulando gran cantidad de materia que está disminuyendo de una forma apreciable su capacidad de almacenamiento.

**Deficiente**

**Abandono, suciedad y vertidos.**
