Fuente de Santa María

4.- LOCALIZACIÓN.

5.- DESCRIPCIÓN FÍSICA.

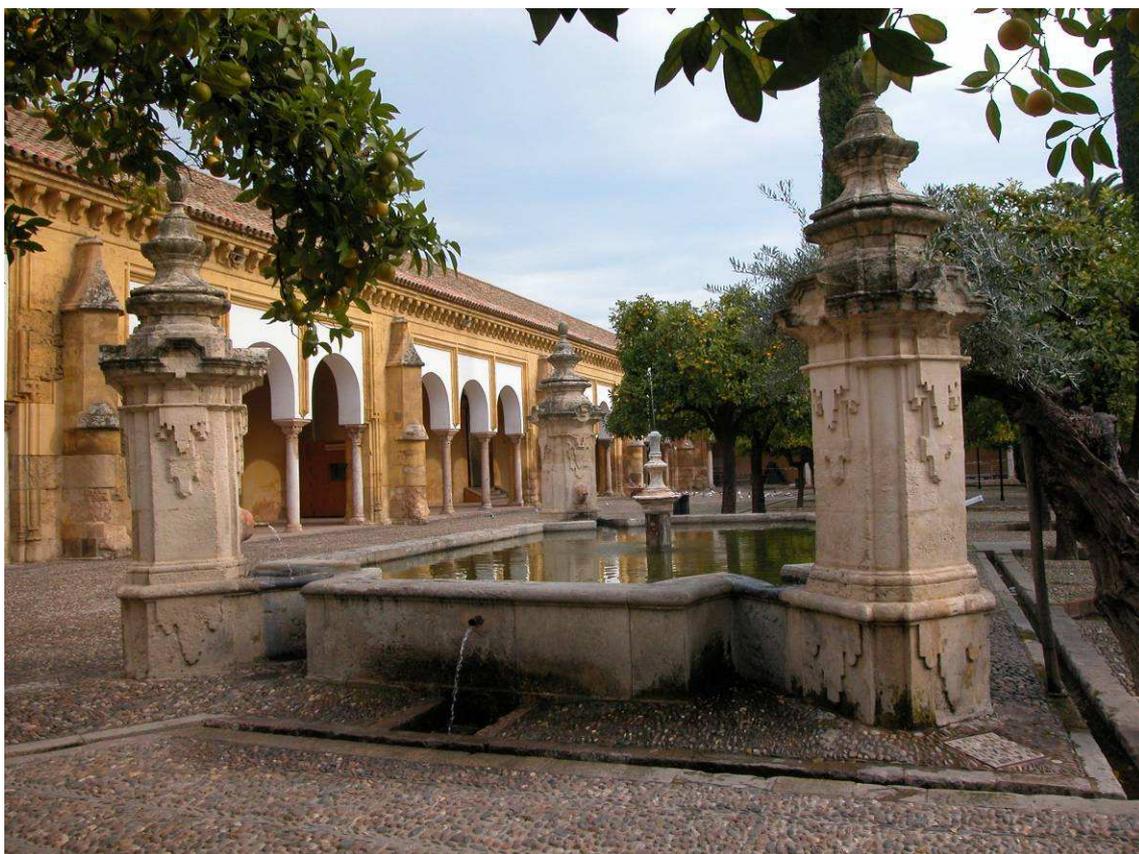
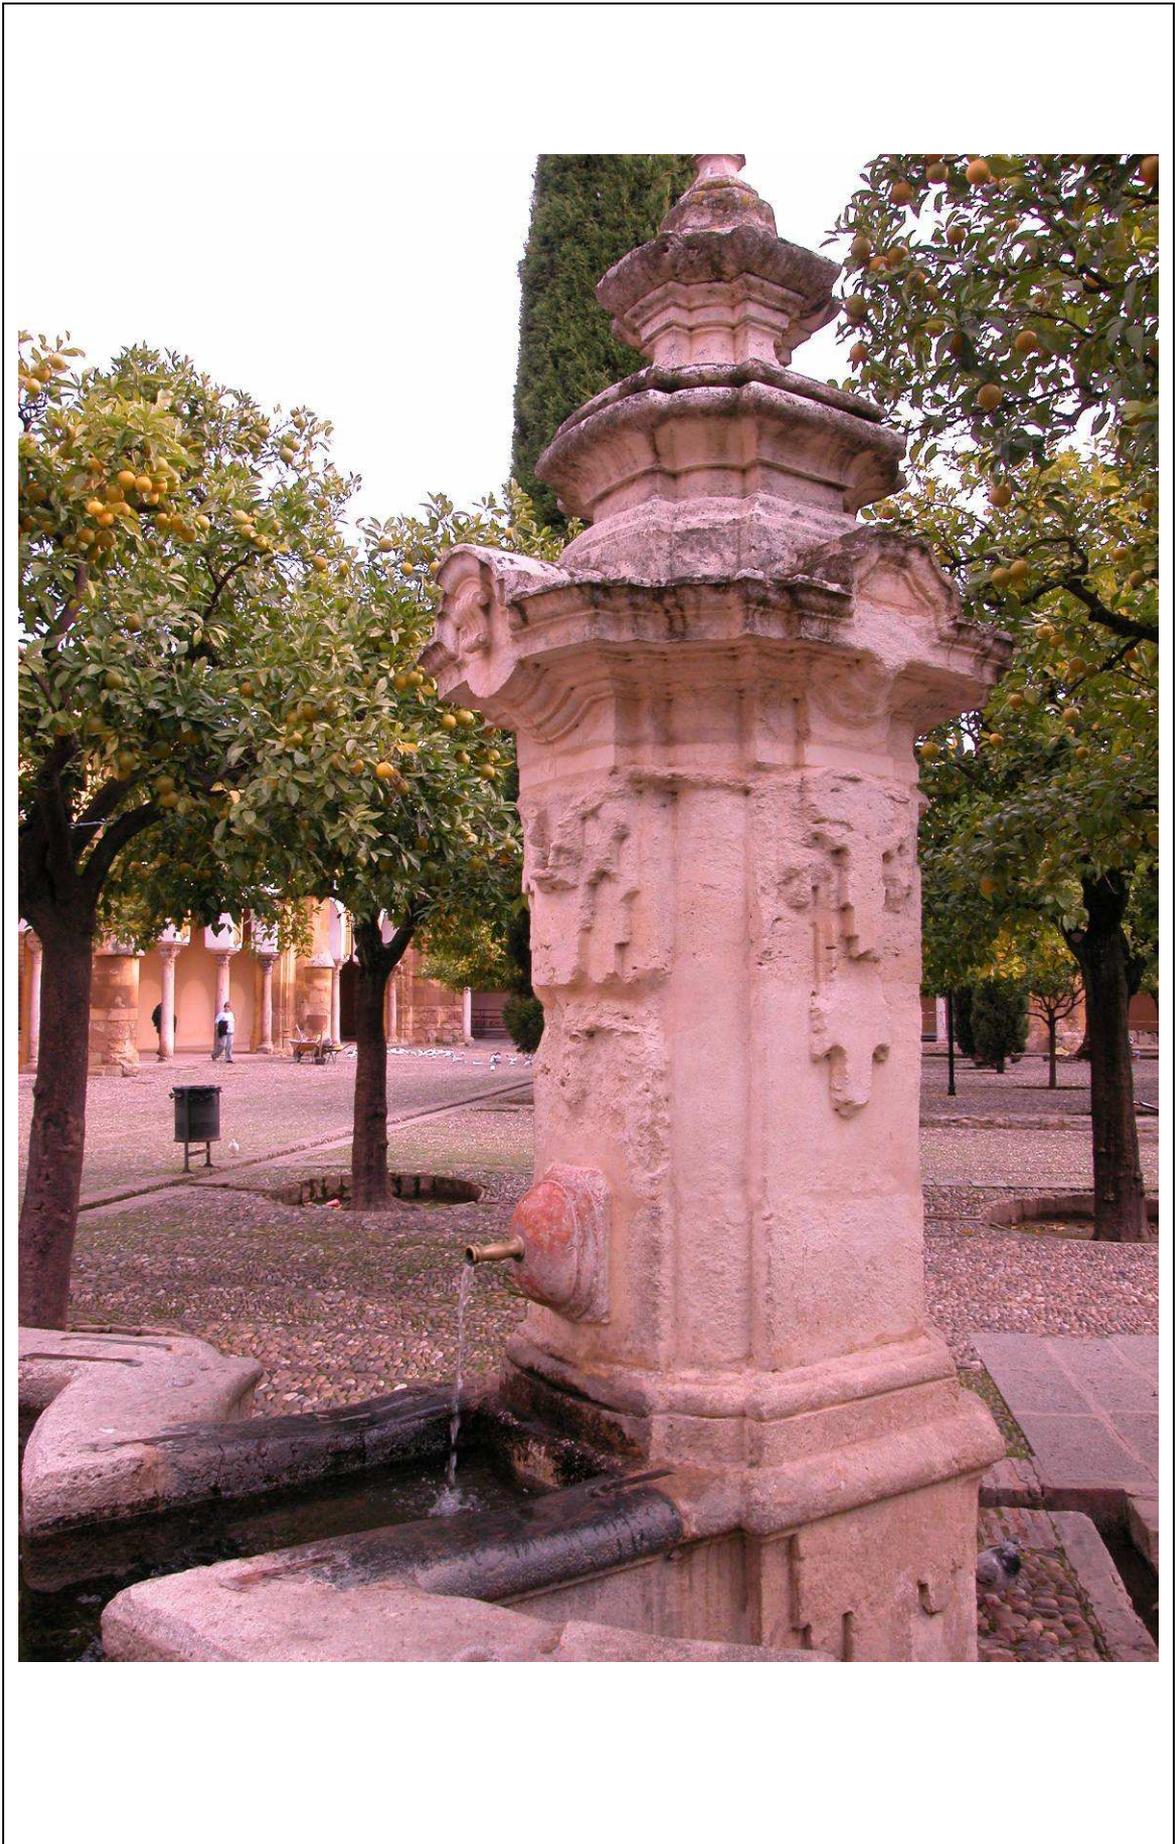
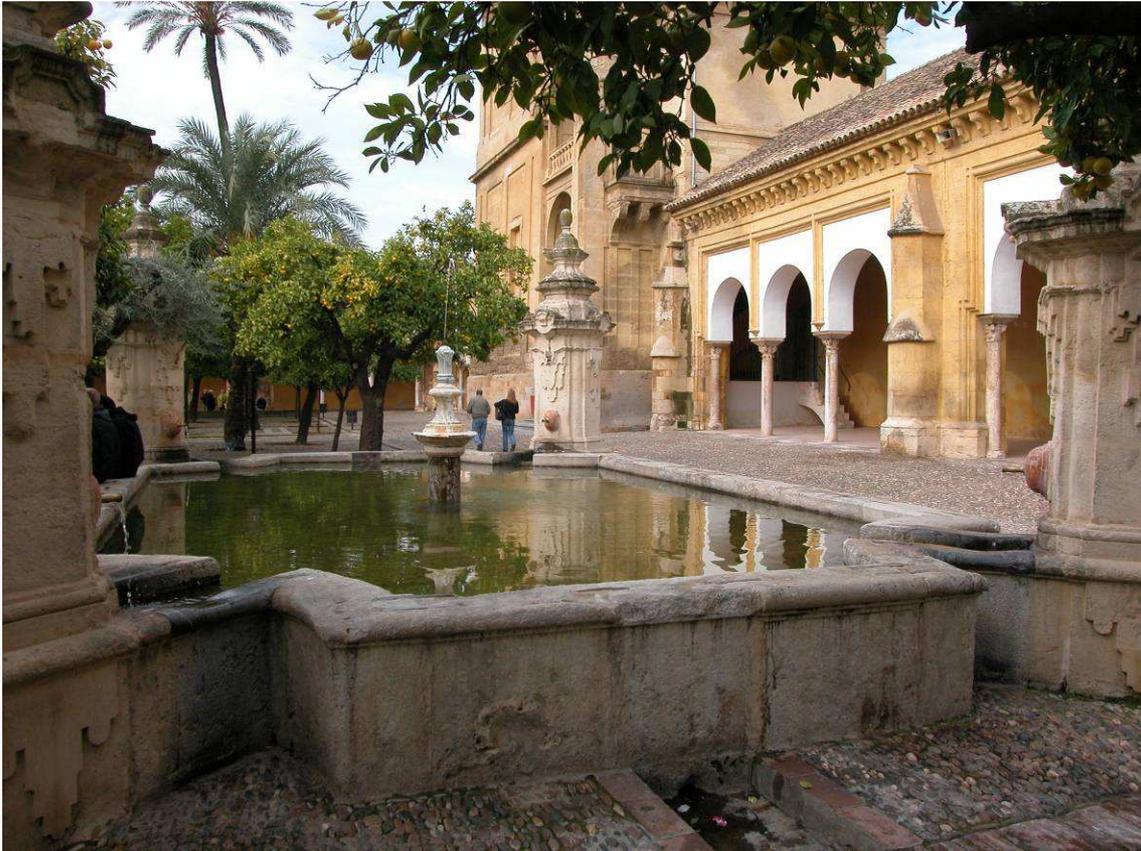
Está compuesta por un gran pilar de piedra caliza, provisto de lañas en las juntas que se hacen dobles lañas en los ángulos del mismo (zona lindante con las pilastras de los caños) de unos 8 x 4 m. de planta y 70 cm. de altura. Las cuatro piletas situadas en los ángulos, donde caen los caños, llevan sus paredes trabajadas en piedra negra y presentan un rebanco interior para apoyo de los cántaros. El pilar está rematado en sus cuatro ángulos por artísticas pilastras, labradas con bajorrelieves barrocos y rematadas por pináculos, de las que salen cuatro caños de latón amarillo a través de un motivo semiesférico de piedra roja. Uno de ellos es conocido como Cañito del Olivo por existir junto a él uno de estos árboles, casi milenario, que ha dado origen a leyendas y coplas populares. El desagüe se produce por el muro O, vertiendo el agua en forma de caño a una pileta exterior situada a ras de suelo que la conduce hasta la evacuación subterránea.

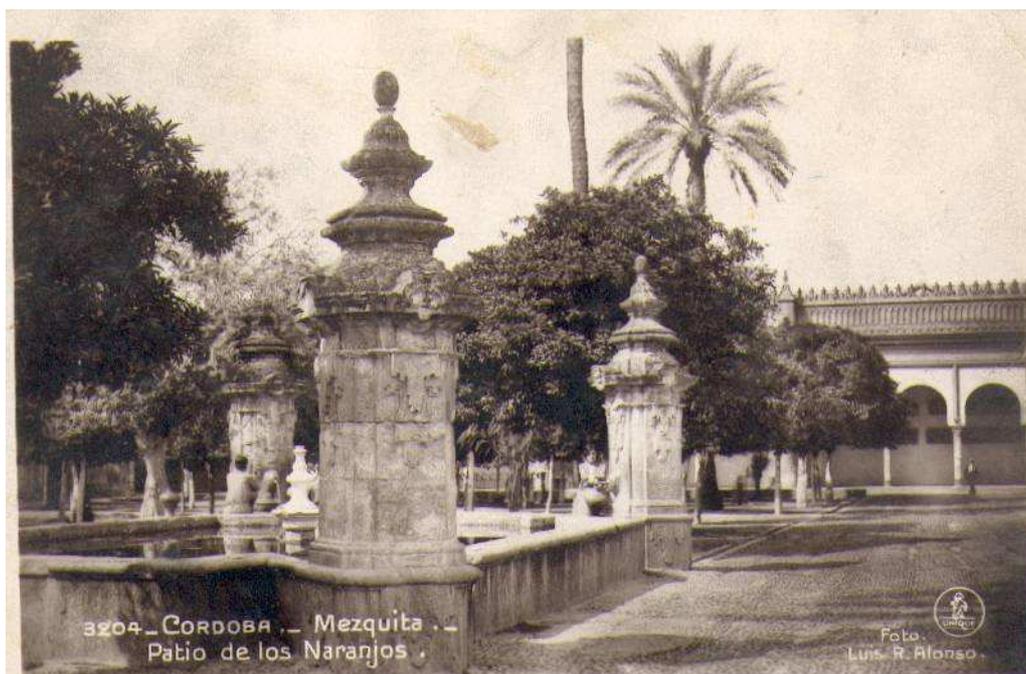
La fuente de Santa María ha mantenido la misma fisonomía durante los últimos trescientos años
