## Fuente de la VIRGEN DE GRACIA (Carmona, Sevilla)

Fuente de la Virgen de Gracia (A. Castillo, mayo 2006)

**Fuente de la VIRGEN DE GRACIA**

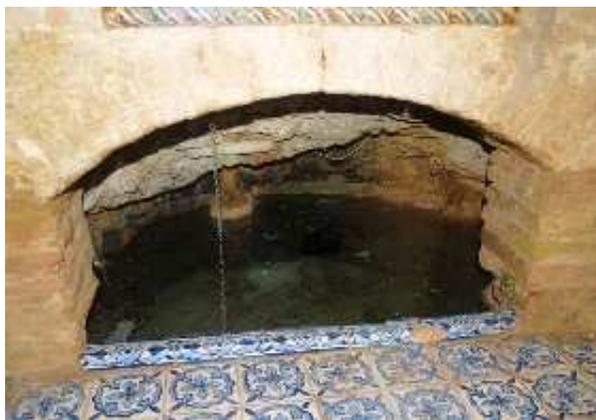
**Esta fuente se encuentra dentro del recinto de la ermita de la Virgen de Gracia, a la entrada de Carmona desde la A-92. La fuente es realmente una gruta o mina excavada en las calcarenitas de Carmona, a la que se baja por una escalinata. Una imagen de la Virgen, apareciéndose a un pastor, preside el arca del agua. La fuente es muy visitada por los fieles que acuden a la ermita, especialmente durante su romería. La tradición oral es muy rica en relatos, historias y leyendas acerca de la aparición de la Virgen a un pastor, el poder curativo de las aguas, e incluso la existencia de milagros, razón por la cual tomó también el nombre de Fuensanta de Carmona. En la actualidad su caudal es muy exiguo.**
