## **Mina de la ALBERCA DE LA MALENA (Totalán, Málaga)**

## 4 Descripción

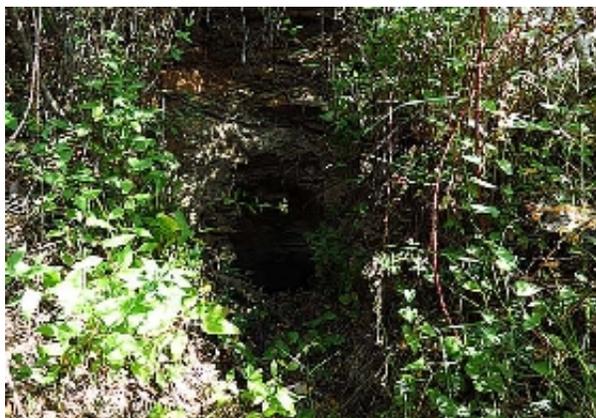
**Mina de la Alberca de la Malena (A. Vela Torres, mayo 2015)**

Para visitarla hay que remontar la cañada una treintena de metros. La bocamina se abre en la margen izquierda; las paredes y techo de la galería carecen de revestimiento y, con un alto de 1 m y 60 cm de ancho, finaliza al cabo de un par de metros de desarrollo.

Antiguamente, los caudales captados alimentaban una alberca, abandonada y ruinoso en la actualidad; los restos indican que fue construido en mampostería y estuvo revestida con mortero para asegurar la estanqueidad. Tenía capacidad para almacenar hasta 12 metros cúbicos de agua. Mediante un repartidor regaba un conjunto de terrazas en la que se cultivaban almendros, olivos y frutales.
