▶ Alcubilla del LAGAR LO TORO (Almogía, Málaga)

Alcubilla del Lagar Lo Toro (A. Vela Torres, junio 2015)

1 Localización

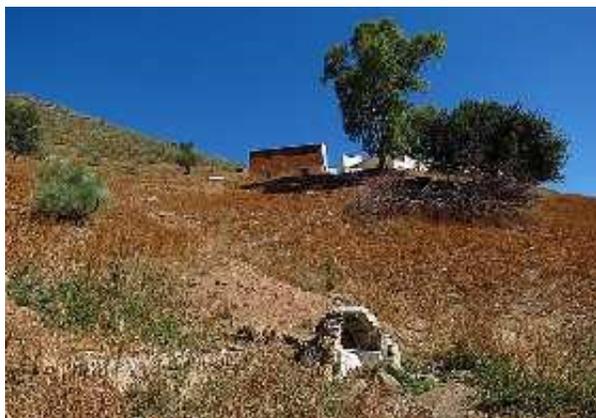
En la cercana cañada, la abundante vegetación señala la existencia del manantial, alrededor del cual se levantan los elementos hidráulicos: una alcubilla, una alberca y un abrevadero. Todo el conjunto está en muy mal estado de conservación.

El nacimiento está protegido por una pequeña y rústica alcubilla; el aspecto externo es de una construcción cilíndrica y cubierta por una cúpula, todo realizado con ladrillos de barro. Las dimensiones son reducidas, apenas 1 m de altura y otro tanto de diámetro. El interior alberga un pocito en el que se acumulan las aguas del nacimiento.
