▶ **El PILAR DE TRASLASIERRA (Campillo, El, Huelva)**

1 Localización

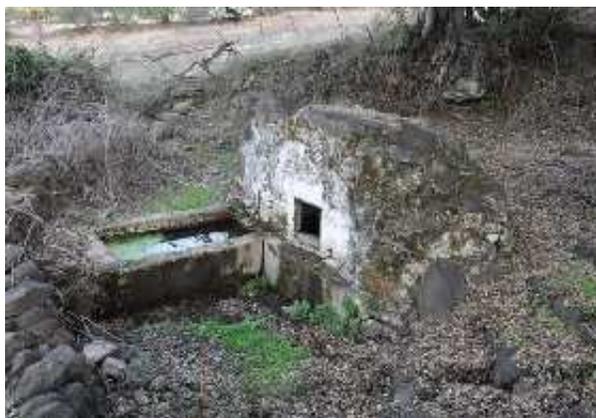
El Pilar (M. Limón Andamoyo, octubre 2015)

El manantial está cubierto y protegido por una alcuba hecha de ladrillos y reforzada con piedras del lugar en la zona superior y trasera. Tiene una pequeña trampilla metálica para acceder a su interior habiendo desaparecido la hoja que la cerraba. Tiene adosado un pilar al que le aporta agua mediante un pequeño orificio en la pared de la alcuba.

El agua que reboza del pilar recorre unos metros por un canalillo sobre la tierra hasta caer por una tubería de PVC en una segunda pila construida con ladrillos y cemento. Desde aquí el agua vuelve a salir hacia una tercera pila situada a un nivel inferior.
