## **Pocillo de los TOLEDANOS (Rute, Córdoba)**

**Pocillo de los Toledanos (J. García Moreno, octubre 2015)**

**Pozo-fuente situado junto a las ruinas del Cortijo los Toledanos, a la altura del km 1,400 del camino de Cuesta Blanca o Camino de Campullas. Este último comienza en el km 7,700 de la carretera del Nacimiento (CO-8213).**

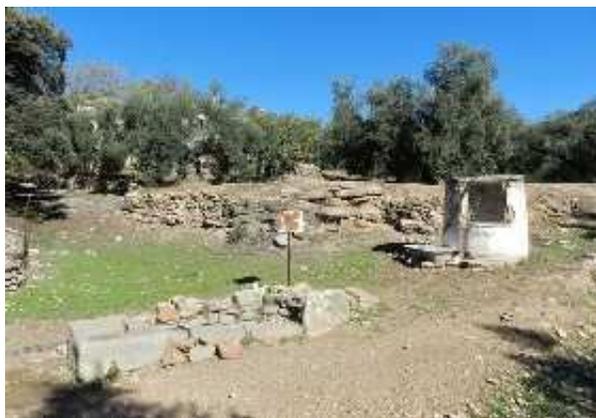
**Aceptable**

Consta de un pozo cuadrado revestido de piedra que llega a unos 2 m. de profundidad, donde se encuentra el nivel del agua. En uno de sus lados hay dos piedras a modo de escalones que permiten bajar hasta el agua, que era el método con el que se abastecían los habitantes del cortijo. Todo el conjunto está rodeado en su parte superior con losas de piedra nodulosa, abundantes en la zona y muy usadas en el entorno de la fuente para construir muros de contención del terreno.

En el lado oeste del pozo hay una pila de piedra para lavar la ropa que usaban los moradores del cortijo cercano y se conserva en buen estado de conservación.

A pocos metros del pozo antiguo hay otro más moderno, construido con anillos de hormigón, que también accede al mismo nivel freático porque su nivel del agua se encuentra a la misma altura que el anterior.
