## **Pilar de MORAGÓN (Torres, Jaén)**

**Pilar de Moragón, 1950 (J. M. Díaz López, diciembre 2015)**

### **1 Localización**

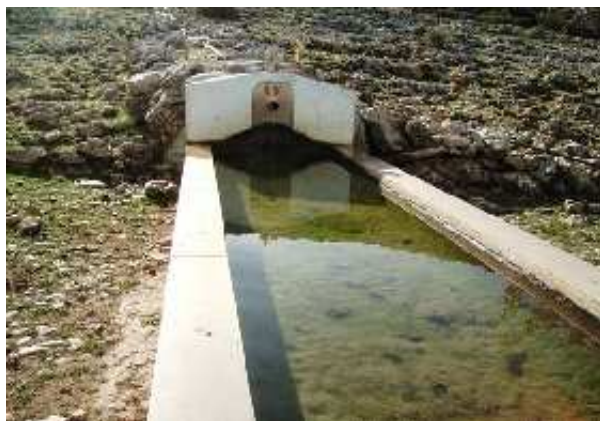
**El pilar ubicado en las inmediaciones de la mina tiene una inscripción sobre una de las piedras de las paredes que indica que data del año 1859. El segundo pilar ubicado en las inmediaciones del cortijo tiene la inscripción del año 1950. Este último mantiene un pequeño lavadero techado. Las coordenadas de este segundo pilar son: 30S x:449983; y: 4181133.**
