Fuente LA NEGRA (Valdepeñas de Jaén, Jaén)

1 Localización

M. Salvatierra Cuenca
(14-12-2015)

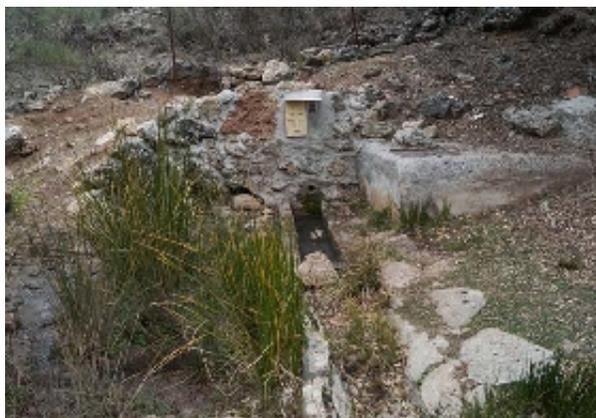
Fuente La Negra (M. Salvatierra Cuenca, diciembre 2015)

La fuente se encuentra entre encinas y retamas, consistiendo en un muro con orificio (sin caño) y una alberca unos metros más abajo. Junto al muro hay una arqueta de obra que captaría y entubaría el agua.

Un muro de mampostería irregular adosado a la ladera presenta un orificio circular del que mana el agua. Sobre él, un relieve con cruz de Caravaca y una foto del "Santo Luisico", todo de aspecto reciente. Junto al muro, una arqueta de obra parece ser una captación de la que salen tubos de pvc hacia los cortijos cercanos.

En el exterior, el agua sigue un breve canal de obra y piedras, que podría servir de abrevadero, hasta una alberca actualmente en estado ruinoso.
