## **Balsa del ALBARDERO (Vélez - Blanco, Almería)**

**Balsa de Albardero (F. Moreno Cayuela, marzo 2016)**

**Balsa del ALBARDERO**

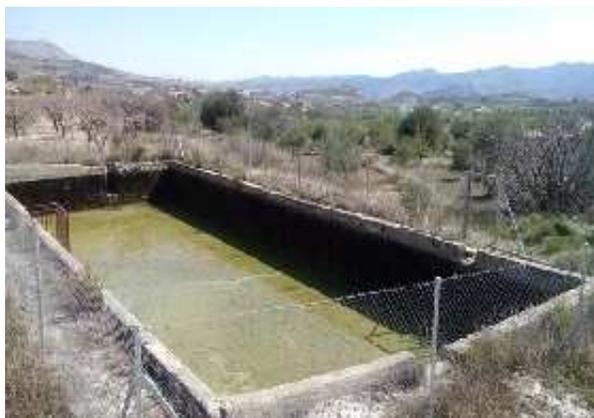
**En la actualidad al haberse cerrado el acceso a la alberca y al manantial, sólo se usa para regadío o para abastecimiento de los socios. Dispone de un lugar para colocar los cántaros y de una escalera protegida por barandilla.**

**Bueno**
