## ▶ Chorrillo de DOÑA ROSALINA (Fernán Núñez, Córdoba)

### 1 Localización

## 4 Descripción

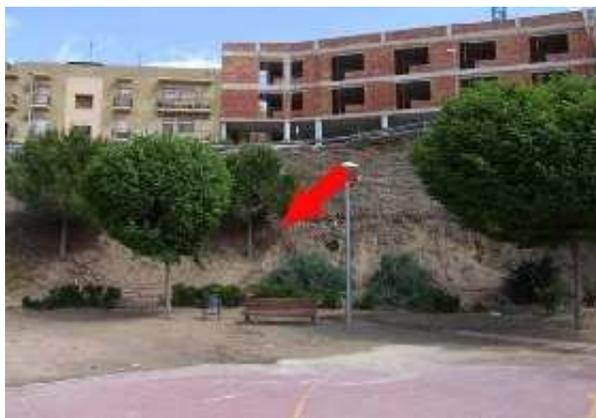
Detalle del lugar del nacimiento en el Parque (F. Cuesta, septiembre, 2008)

**Esta pequeña surgencia de agua nace en un talud de lo que antiguamente fue un tejár. en sus cercanías nacen varias de estas surgencias conocidas como chorrillitos, canalizándose muchas hacia la cercana fuente del chorrillo (hoy desaparecida).**

**Se encuentra dentro de un parque de nueva construcción, con todos los servicios. El manantial se encuentra canalizado directamente a las alcantarillas**
