▶ Mina de Abajo del LAGAR VARENO (Totalán, Málaga)

Mina de Abajo del Lagar Vareno (A. Vela Torres, marzo 2016)

Mina de Abajo del LAGAR VARENO

Totalán

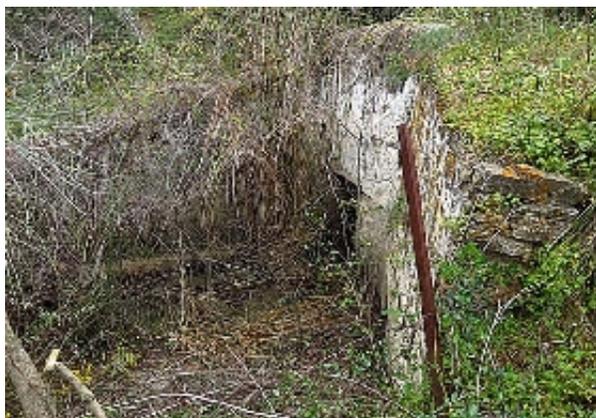
Deficiente

Abandono, suciedad y vertidos.

La bocamina se localiza en un gran muro de contención; la entrada, con dintel y jambas de ladrillos de barro, da paso a una galería de sección algo irregular, de 5 m de longitud, 2 de altura y 1'70 de anchura. Las paredes están enfoscadas y el suelo ensolado con mazaríes. El agua fluye por numerosos mechinales, tres de los cuales están ubicados en la pared del fondo, en la solera, mientras que los 5 restantes se encuentran en la pared derecha.
