Mina del CORTIJO DE GÁLVEZ (Almogía, Málaga)

Mina del Cortijo de Gálvez (A. Vela Torres, abril 2016)

4 Descripción

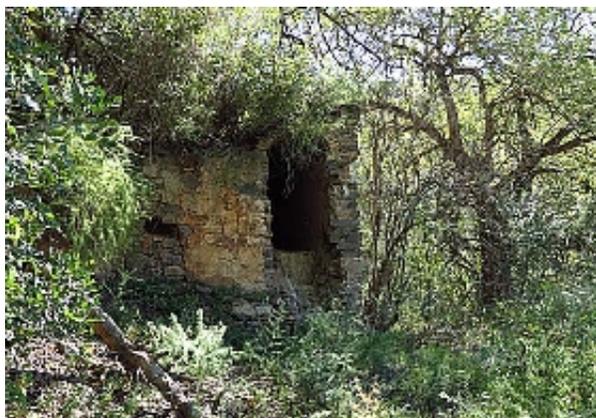
El agua almacenada, que fluía a través de varios mechinales, tenía dos usos. Por una parte, alimentaba un lavadero y una alberquilla; por otra, vertía sobre una hermosa fuente compuesta por un pilón elíptico y un frontal delimitado por dos pilastras de ladrillos y coronado por un frontón realzado.

Deficiente

Abandono, suciedad y vertidos.
