## ▶ Manantial del CORTIJO DEL ROBLLEDILLO (Villanueva de la Concepción, Málaga)

### 1 Localización

**Manantial del CORTIJO DEL ROBLLEDILLO**

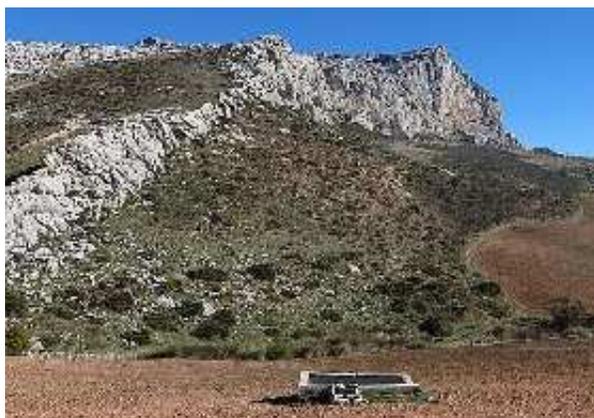
Manantial del Cortijo del Robledillo (M. Sánchez Pérez, noviembre 2016)

El manantial se localiza sobre la margen derecha del Arroyo del Espinazo, debajo del Cortijo del Robledillo, rodeado de las tierras de labor que bajan hasta el mismo lecho del arroyo. El nacimiento, de escaso caudal, alimenta tres piletas escalonadas, dispuestas según la pendiente del terreno, unidas por sus lados cortos y constituyendo una alineación que finaliza en una alberca de planta cuadrada.

Esta última tiene exentos tres de sus lados; carece de desagüe de fondo pero dispone de un aliviadero por el que fluyen de forma continua los excedentes, lo que ha originado en la cara exterior del muro una gruesa capa de toba cubierta de musgo. La alberca no es grande; sus lados tienen dos metros de longitud, lo que unido a una profundidad de 1,25 m le proporciona una capacidad de almacenamiento de 5 m<sup>3</sup>.
