## ▶ Manantial de LAS MIMBRES (Cambil-Arbuniel, Jaén)

Manantial de Las Mimbres (M. A. Martos Monereo, mayo 2017)

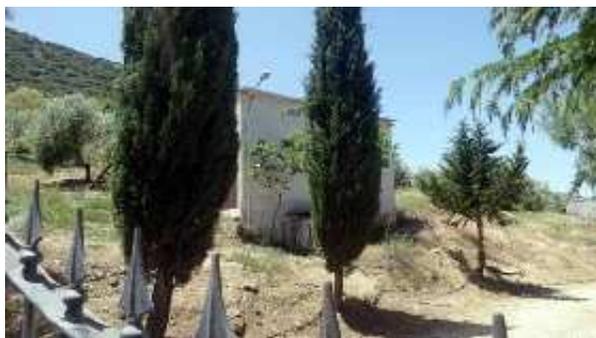
**Se localiza en las proximidades de los depósitos de Arbuniel -La Ventilla-.**

**Otras: Caseta de captación y protección del manantial**

**Bueno**
